Asbestinventarisatie

Gebouwfunctie: bijeenkomstfunctie
Adres: Loet 4
Plaats: 2941LB Lekkerkerk
Doel / Aanleiding: Sloop
Projectnummer: 24.054
Versie: 1
Rapport datum: 7-2-2024
Rapport geldig tot*: 7-2-2027

Naam:	Jongejan Asbestinventarisatie BV	Projectnummer: Versienummer:	24.054 1
Telefoon	071-2407204	Projectlocatie	Hendrickshoeve, stal en wagenschuur
Email adres	info@j-ai.nl	Adres:	Loet 4
Website	www.j-ai.nl	Plaats:	2941LB Lekkerkerk
Dnaa Certificaatnr:	15-D202020.01	Datum onderzoek:	6-2-2024
Naam uitvoerende:	Dhr. E Jongejan	Datum rapportage:	7-2-2024
Identificatiecode:	04E-141223-140922

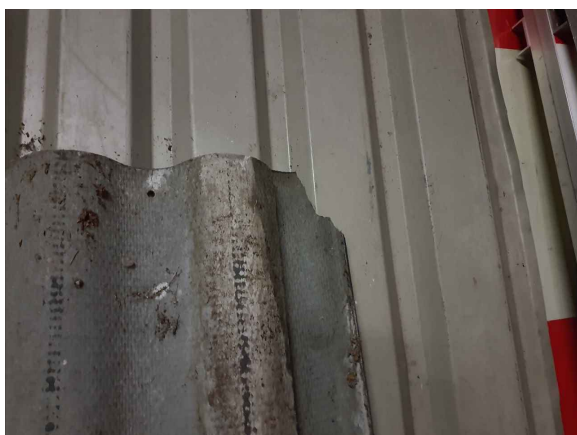
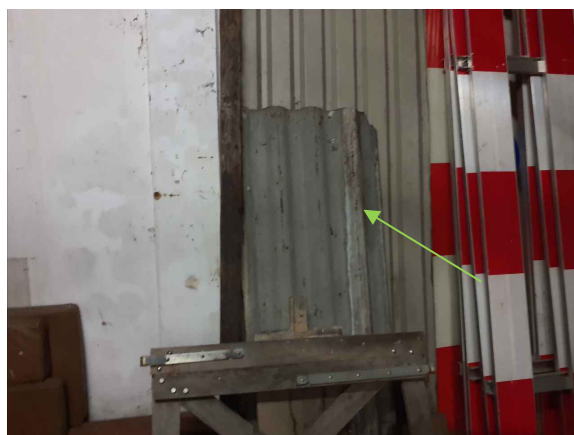
5.1.1 Bronnummer B24.054-01 – Golfplaten

Omschrijving:	Golfplaten met hulpstukken	Analysereferentie:	24.003653/0 MM24.054-01, MM24.054-02
Bevestiging:	Los/geschroefd	Analyseresultaat:	< 0,1 % niet aantoonbaar
Beschadiging:	Licht beschadigd	Soort asbest:	n.v.t.
Verwerking:	Licht verweerd	Gebondenheid:	Hechtgebonden
Bereikbaarheid:	Goed /matig ivm hoogte	Risicoklasse:	n.v.t.
		Verwijdermethode:	n.v.t.

Loet 4----schuur	dak	170 m ²
Loet 4----schuur	vliering	2 stuks los

Conform analysecertificaat geen asbest aangetroffen

Men dient te allen tijde alert te blijven op mogelijk onvoorzien asbesthoudend materiaal.
