## **HISTORISCH (BODEM)ONDERZOEK**

**Wilhelminakade 84a te Waddinxveen**

kenmerk Waders Milieu BV: 26405301H

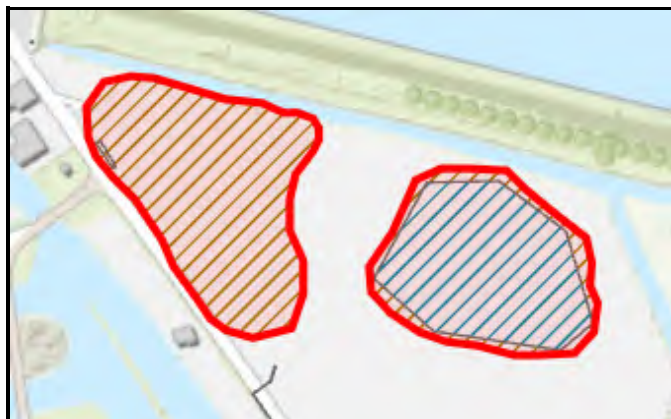
Locatiecode: ZH062700002  
Contourtype: Grond  
Grenswaarde: I  
Oppervlakte (m<sup>2</sup>): 2800  
Volume (m<sup>3</sup>):  
Stoffen: dichloormethaan,  
lood, barium,  
minerale olie  
Bovenkant (m-mv): 0,5  
Onderkant (m-mv): 2,1
