Onderwerp Besluit op uw Woo-verzoek

Wolweg 79

BWK001622-1 • Rijkszaadeest
 Wolweg 79 • Stroe (Gelderland)

BWK003718-1 • Kegelschuur gebouw b

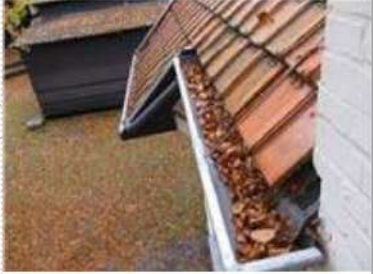
Tag	2.4				
B5GA02	Vuil, aanslag, verkleuring				
Ernst	Intensiteit	Omvang	Conditie	Risico/prioriteit	
Gering	1	3	1		
Activiteit:	2024	Hvh	Totaal		
Reinigen van de zinken goten.		21,60 m1	€ 79		
2716	Gootbekleding zinken mastgoot

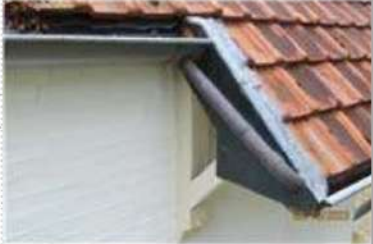
Tag	2.4				
Oostgevel					
B5EM03	Corrosie				
Ernst	Intensiteit	Omvang	Conditie	Risico/prioriteit	
Ernstig	2	3	3		
Activiteit:	2024	Hvh	Totaal		
Vervangen matige goot bekleding incl. vervangen koperen pijp in		1,00 pst	€ 850		
Gebrek:	De twee lagere mastgoten worden versneld aangetast door koperhoudend water uit de koperen afvoeren van de hoger gelegen mastgoten. De lager gelegen mastgoten vertonen forse corrosie. Plaatselijk zelfs doorgesleten (door ons voorzien van een noodreparatie).				
Hersteladvies:	De goten komen voor vernieuwen in aanmerking. Wij adviseren u de koperen hemelwaterafvoer door een zinken hemelwaterafvoer Ø80 te laten vernieuwen. Zie ook rubriek 4712/2.8

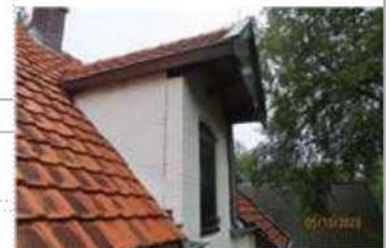
Serius	1	5	3	
--------	---	---	---	--

Gebrek:
 Het zink van de zijwang bolt wat.

Activiteit:	2032	Hvh	Totaal
Vervangen zijwang		1,00 pst	€ 145

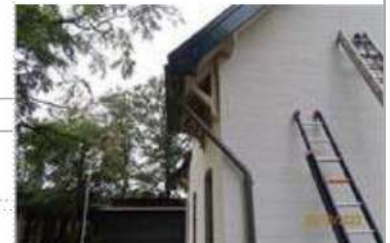
B6GA02 Erosie, lekkage

Gebrek:
Aan de noordoostzijde is een gedeelte hemelwaterafvoer doorgesleten.

Activiteit:	2025	Hvh	Totaal
Vervangen doorgesleten hemelwaterafvoer aan de noordoostzijde		2,50 m1	€ 163

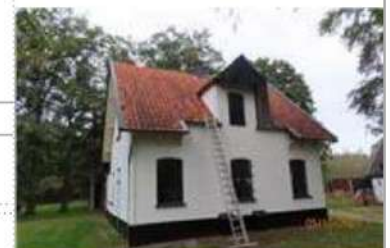
Gebrek:
Voorkomend houtrotherstel /onderhoud vooraf de schilderbeurt.

Hersteladvies:
Het betreft een stelpost houtrotherstel vooraf de schilderbeurt aan de kozijnen met ramen.

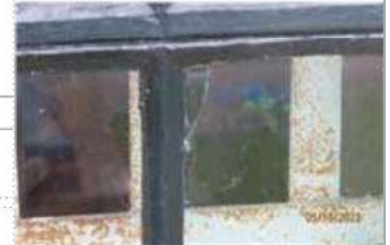
Gebrek:
Beschadiging aan de stopverfkit.

Hersteladvies:
Het betreft een stelpost voor onderhoudswerkzaamheden aan de stopverfzomen.
Gelijktijdig worden de voorkomende gebroken ruitjes (2 stuks) vervangen

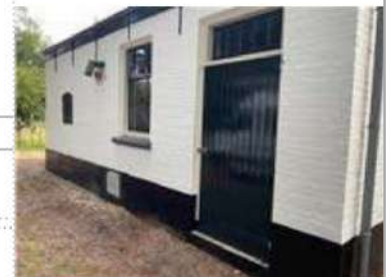
Gebrek:
De deuren zijn aan de onderzijde verweerd/licht aangetast doorhoutrot. Daarnaast is de omtrekspelling aan de onderzijde van de deuren minimaal.

Hersteladvies:
Wij adviseren u met/vooraf de eerstvolgende schilderbeurt de omtrekspeling te verbeteren/aan te passen. Hierbij rekening houden met houtrotherstel (aanhelen).

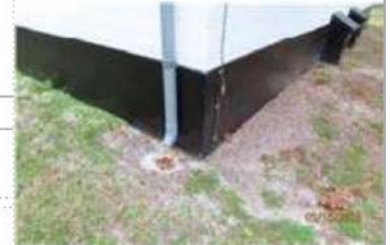
B8SC03 Scheuren niet constructief

Gebrek:
Het pleisterwerk is onvoldoende doorgezet onder maaiveld.

Activiteit:	2028	Hvh	Totaal
Plaatselijk herstel trasraamplint		1,00 pst	€ 640

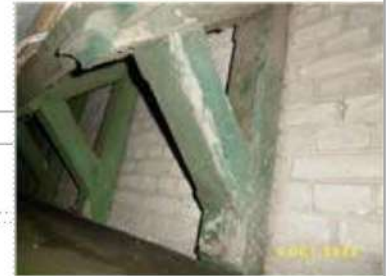
B11GA05 Vuil, aanslag, verkleuring

Gebrek:
Het schilderwerk is schraal en vertoont forse afbladdering.

Activiteit:	2028	Hvh	Totaal
korbeelstellen schilderen		19,00 st	€ 285

Hersteladvies:
Wij adviseren u een grote onderhoudsbeurt aan het schilderwerk uit te laten voeren.

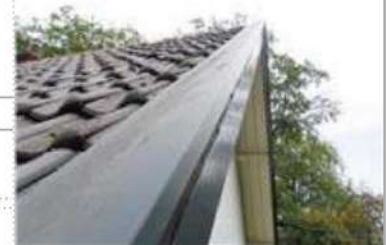
B6GA01 Aantasting door houtrot.

Gebrek:
De windveer is door houtrot aangetast.

Activiteit:	2028	Hvh	Totaal
Aanhelen ingerotte delen aan de windveer.		3,80 m2	€ 152

Hersteladvies:
Voorafgaand de eerstvolgende schilderbeurt is houtrotherstel door een timmerman noodzakelijk.

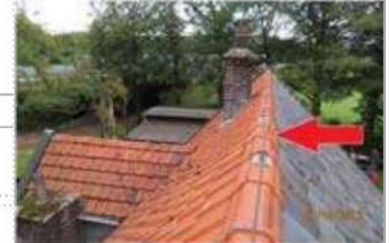
B6GB01 Gescheurd/lekkage

Gebrek:
Gebroken nokvorst

Activiteit:	2028	Hvh	Totaal
Gescheurde vorsten vervangen		1,00 pst	€ 240

Hersteladvies:
Om lekkage te voorkomen adviseren wij u de gebroken vorst te laten vervangen.

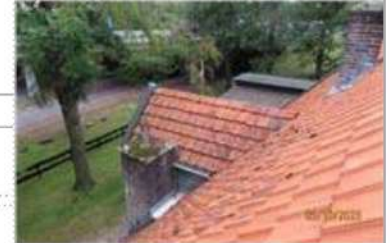
5124 Schoorsteenkanaal
Tag 2.6
 dak
 K1GO01 Ruimte wordt gebruikt als opslagruimte

Gebrek:
Beschadiging aan de kop/afdekking van de schoorsteenkop.

Activiteit:	2028	Hvh	Totaal
Herstel schoorsteen		1,00 pst	€ 600

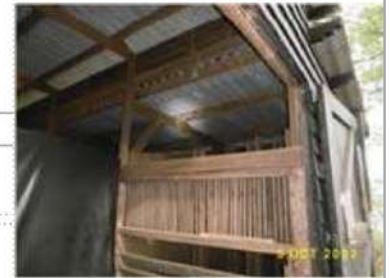
Gebrek:

In de toekomst rekening houden met herstelwerkzaamheden.

Daarnaast is het raadzaam plaatselijk een houtworm bestrijding uit te laten voeren.

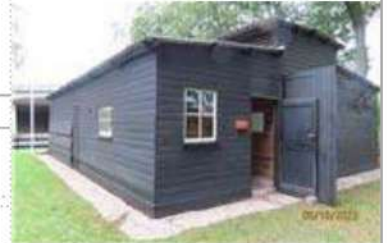
Gebrek:
Plaatselijk komt aan het raam lichte houtrot voor.

Hersteladvies:
Met de schilderbeurt rekening houden met klein houtrotherstel.

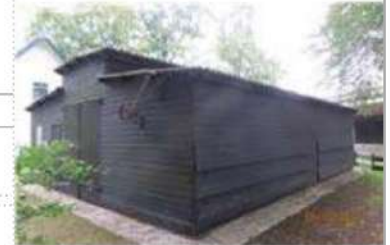
Gebrek:
Verspreid zijn de potdekselplanken van de kleppen door houtrot aangetast.

Activiteit:	2030	Hvh	Totaal
Aanhelen/herstel keppen zijgevels		1,00 pst	€ 660

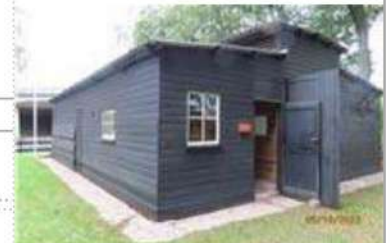
Gebrek:
Regulier grootonderhoud aan het schilderwerk.
Het schilderwerk is schraal en vertoont plaatselijk afbladdering

Activiteit:	2025	Hvh	Totaal
Klein schilderwerk ramen met roeden		11,50 m1	€ 121

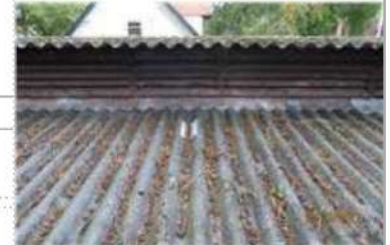
Gebrek:
Het voetlood vertoont werkingsscheuren en (nood) reparaties.

Activiteit:	2030	Hvh	Totaal
Voetlood herstellen		20,00 m1	€ 530

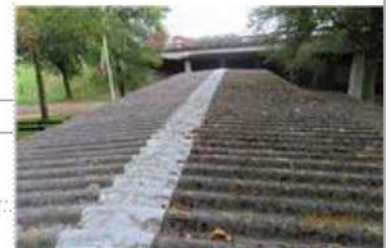
Gebrek:
Het noklood vertoont werkingsscheuren en (nood) reparaties.

Activiteit:	2030	Hvh	Totaal
Noklood verbeteren/herstellen		10,00 m1	€ 155

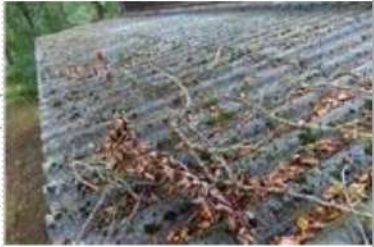
4712	Golfplaat					
Tag	2.2					
Dak						
B6GA02	vervuiling					
Ernst	Intensiteit	Omvang	Conditie	Risico/prioriteit		
Gering	2	4	2			
Activiteit:		2024	Hvh	Totaal		
Bladafval en takken verwijderen.			125,49 m2	€ 251		
Gebrek:	Vervuiling op de golfplaten					
Hersteladvies:	Het is raadzaam de golfplaten vrij te houden van bladvuil en takken.

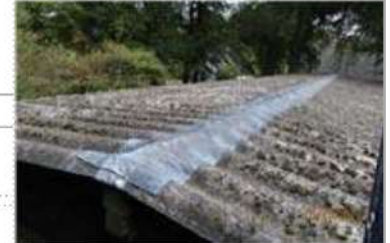
B6EW02 Lekkage

Gebrek:
Het noklood vertoont werkingsscheuren en (nood) reparaties.

Activiteit:	2024	Hvh	Totaal
Herstel doormiddel van felsen.		11,00 m1	€ 198

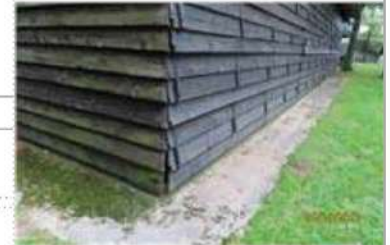
Gebrek:
Verspreid zijn de potdekselplanken van de kleppen door houtrot aangetast.

Activiteit:	2030	Hvh	Totaal
Herstel potdekselwerk kleppen		1,00 pst	€ 240

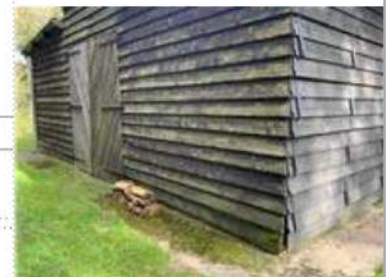
Gebrek:
Verspreid zijn de potdekselplanken door houtrot aangetast.

Activiteit:	2030	Hvh	Totaal
aanhelen/vervangen potdeksel		5,50 m2	€ 476

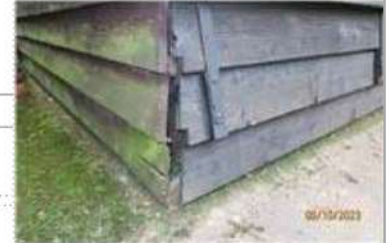
Gebrek:
De hoekstijl aan de noord- westzijde is fors ingerot.

Activiteit:	2024	Hvh	Totaal
Aanhelen hoekstijlen		1,00 pst	€ 287

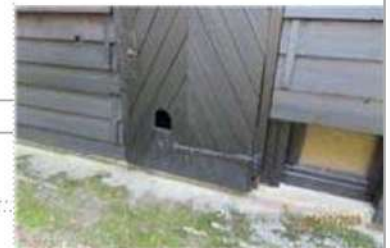
Gebrek:
De kozijnstijlen zijn door houtrot aangetast.

Activiteit:	2030	Hvh	Totaal
Aanhelen kozijnstijl		1,00 st	€ 125

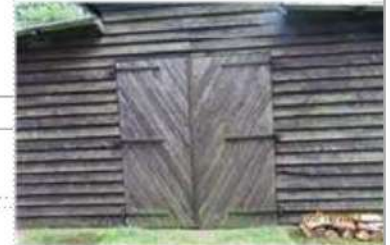
Gebrek:
Regulier grootonderhoud aan het teerwerk.
Het teerwerk is vuil en schraal.

Hersteladvies:
Wij adviseren u na houtrotherstel een (grote) onderhoudsbeurt aan het teerwerk uit te laten voeren.

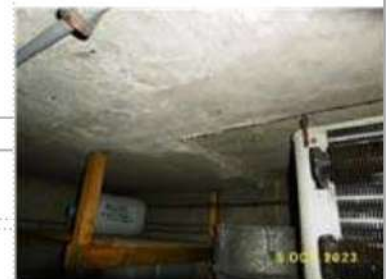
Gebrek:
Plaatselijk vertoont de wapening aantasting door corrosie (betonrot).

Hersteladvies:
Vooralsnog lijkt de betonrot geen grote problemen te geven. Daarom is herstel niet urgent en kan op langere termijn.

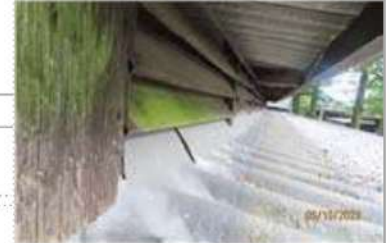
Gebrek:
 Het voetlood vertoont werkingsscheuren en (nood) reparaties.

Activiteit:	2024	Hvh	Totaal
Herstel / vervangen		20,00 st	€ 500

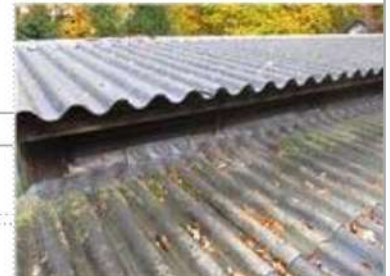
Gebrek:
 Vervuiling op de golfplaten

Activiteit:	2024	Hvh	Totaal
Schoonmaken van de golfplaten		188,50 pst	€ 377
