# Markante leestekens in het landschap

Over de Papeloze Kerk en een gewapend hunebed in Drenthe

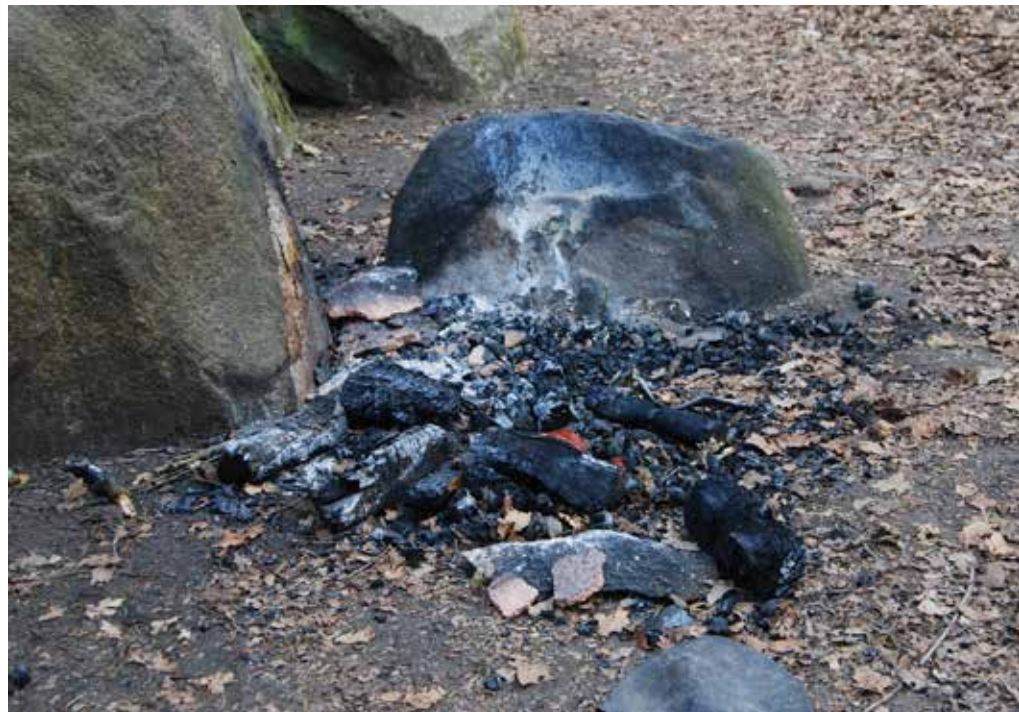
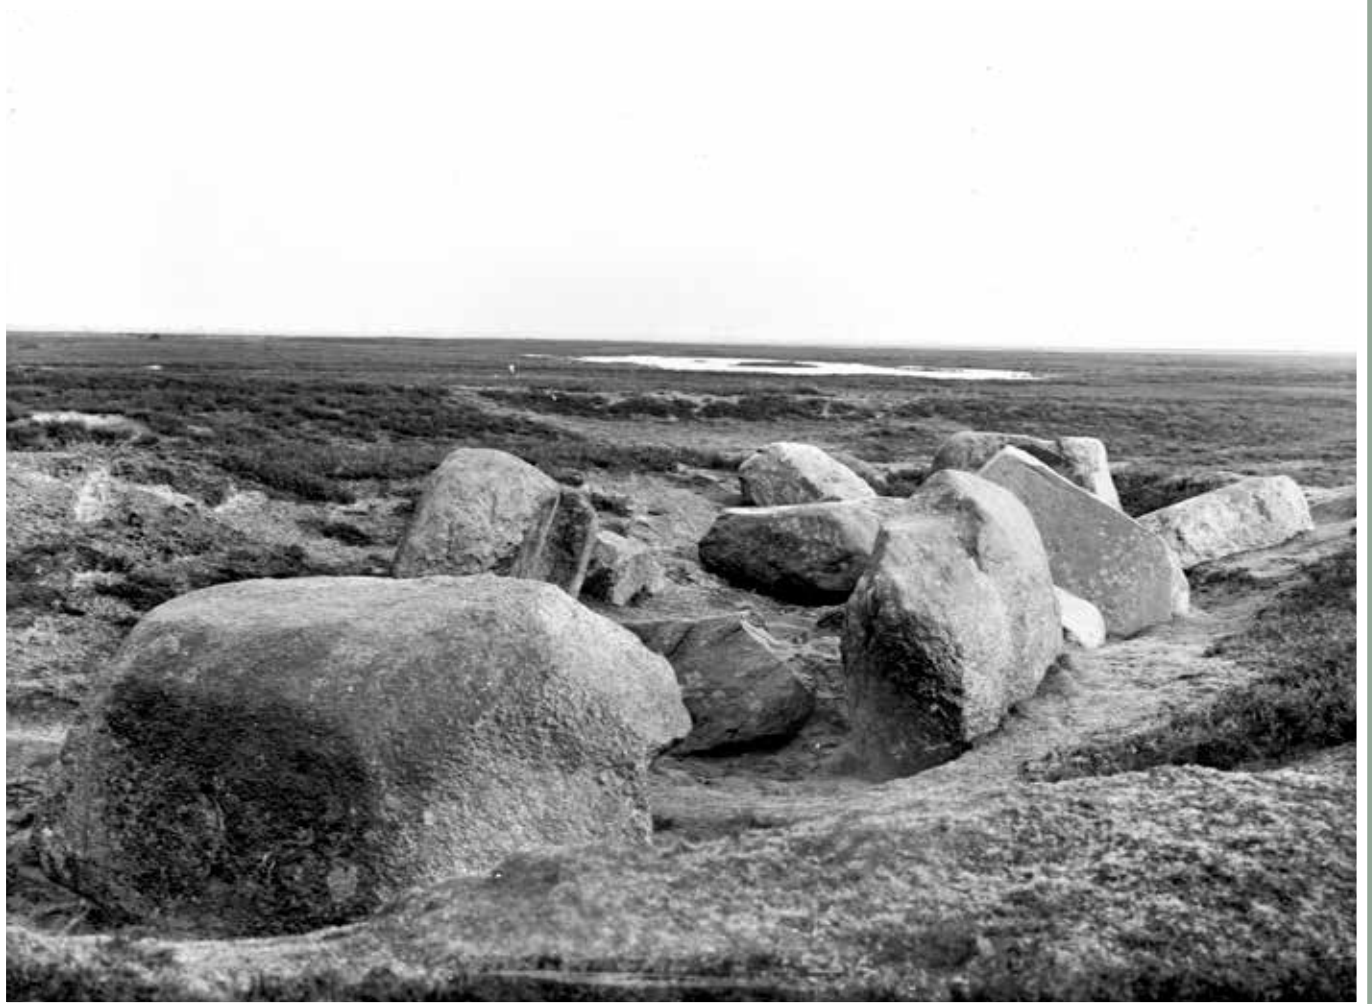
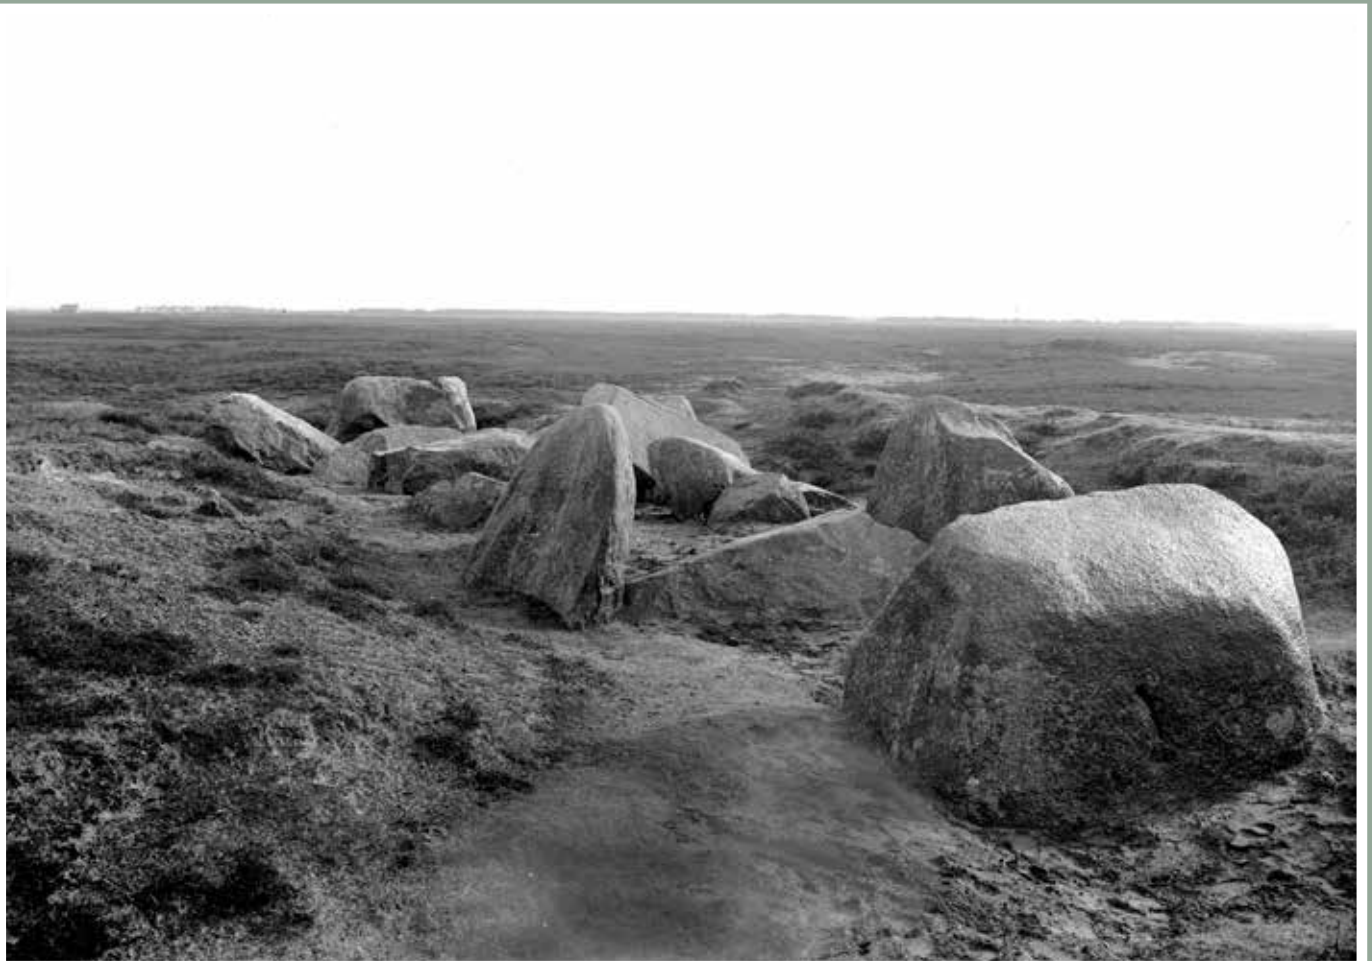
De restauratieadviseur raadde een gespecialiseerd bedrijf aan in Ameide. Dus de twee helften van de steen moesten op transport, gevolgd door de secure klus van herstel. Wolf: "De twee delen werden met speciale lijm weer aan elkaar gezet. Dat moet in een keer goed gebeuren. De lijm droogt in een halfuur en je kunt met die zware stenen niet zomaar gaan schuiven. Daarna werden in de steen, nu weer een geheel, vier gaten geboord van elk drie meter diep. Hierin kwamen metalen staven, waarna de gaten netjes werden opgevuld en gedicht".

*Restauratiewerkzaamheden aan hunebed Emmerdennen (foto's toenmalig De Boer Restauratieadvies)*

Vervolgens moest de steen, onbreekbaar en klaar voor eeuwen rustig liggen, opnieuw op transport en precies op zijn oude plek teruggelegd. De enorme operatie, want dat was het, haalde alle tv-journaals. "We hebben nu een gewapend hunebed," lacht de adviseur landschap en cultuur-
